Empresa : Servisur

Dirección de la obra : Agüero 48 CABA

Por medio de este documento se deja constancia de las tareas ejecutadas por la empresa Servisur S.R.L en el edificio de SBASE sede Agüero, con el fin de realizar una salida auxiliar hacia dicha calle en caso de emergencias.

SALIDA AUXILIAR SBASE Y EMOVA

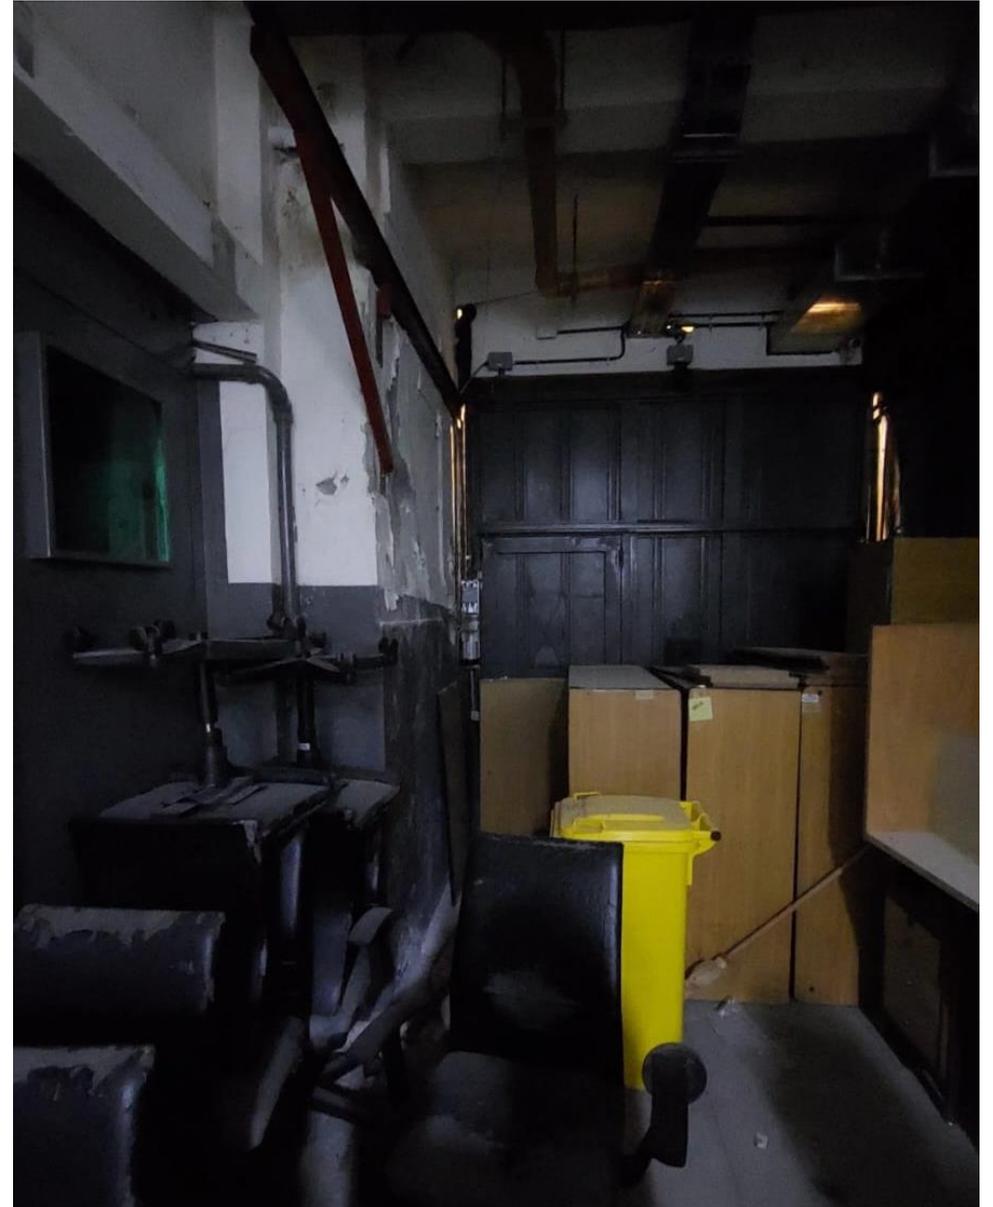
- Retiro y transporte de cámara de seguridad.
- Se observa portón de entrada existente
- Limpieza de espacio a trabajar durante la obra
- Bandejas de electricidad existentes.
- Espacios sin mampostería existente.

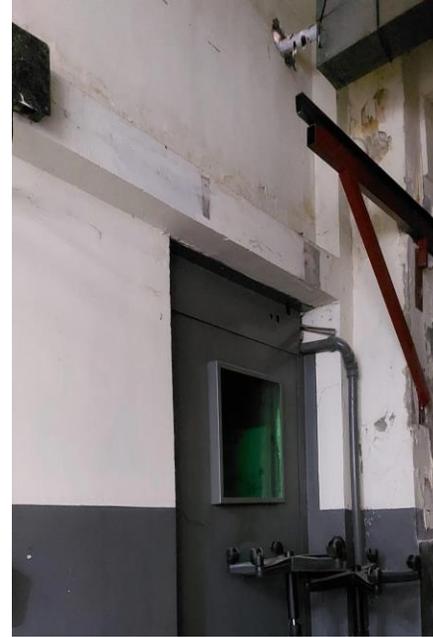
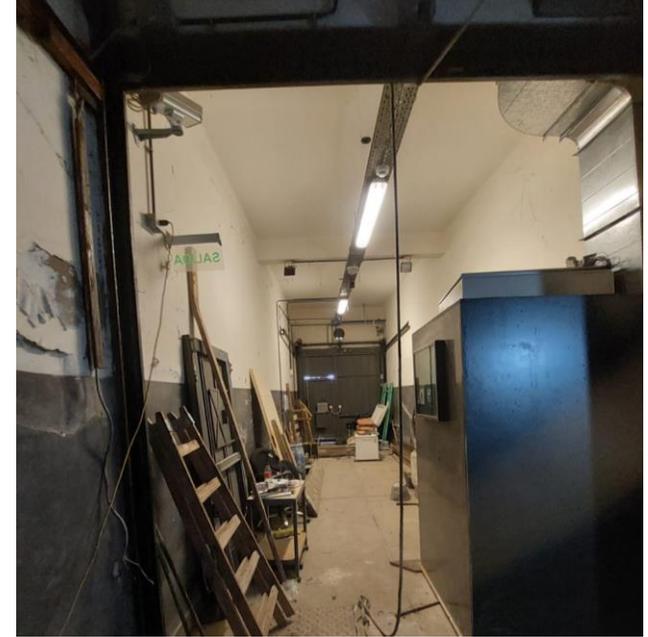
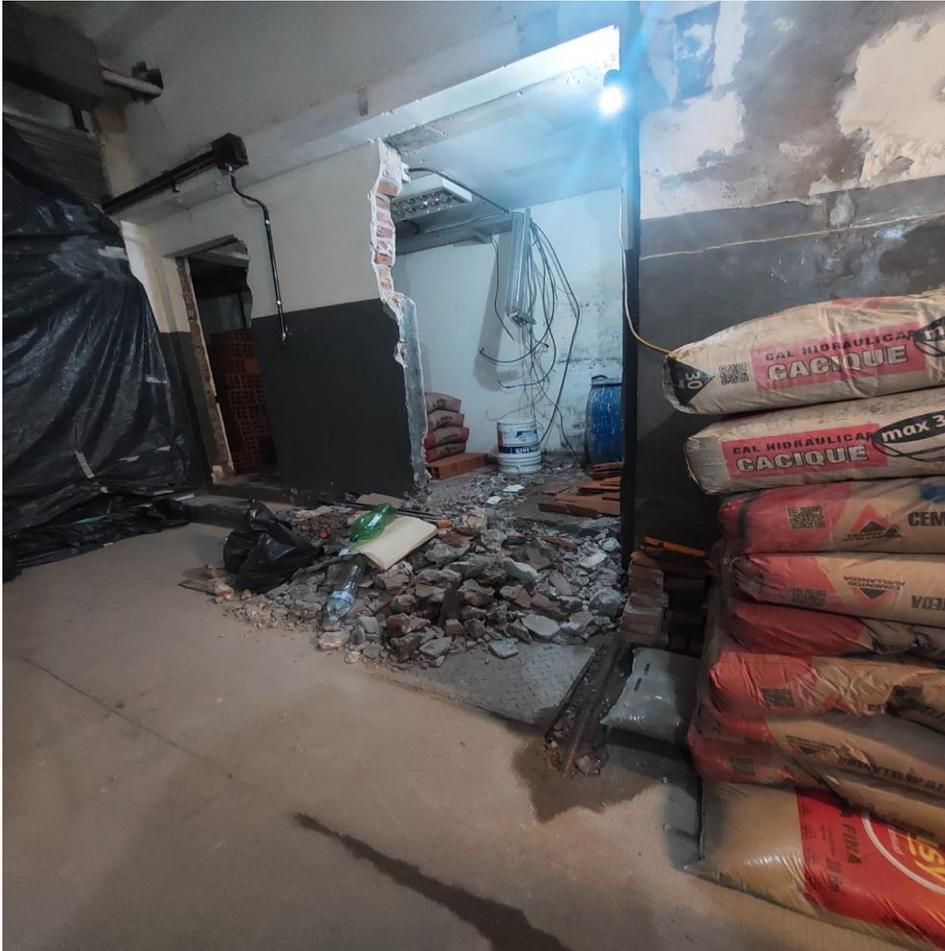
- Demolición de mampostería
- Demolición de piso y contrapiso
- Construcción de carpeta de hormigón

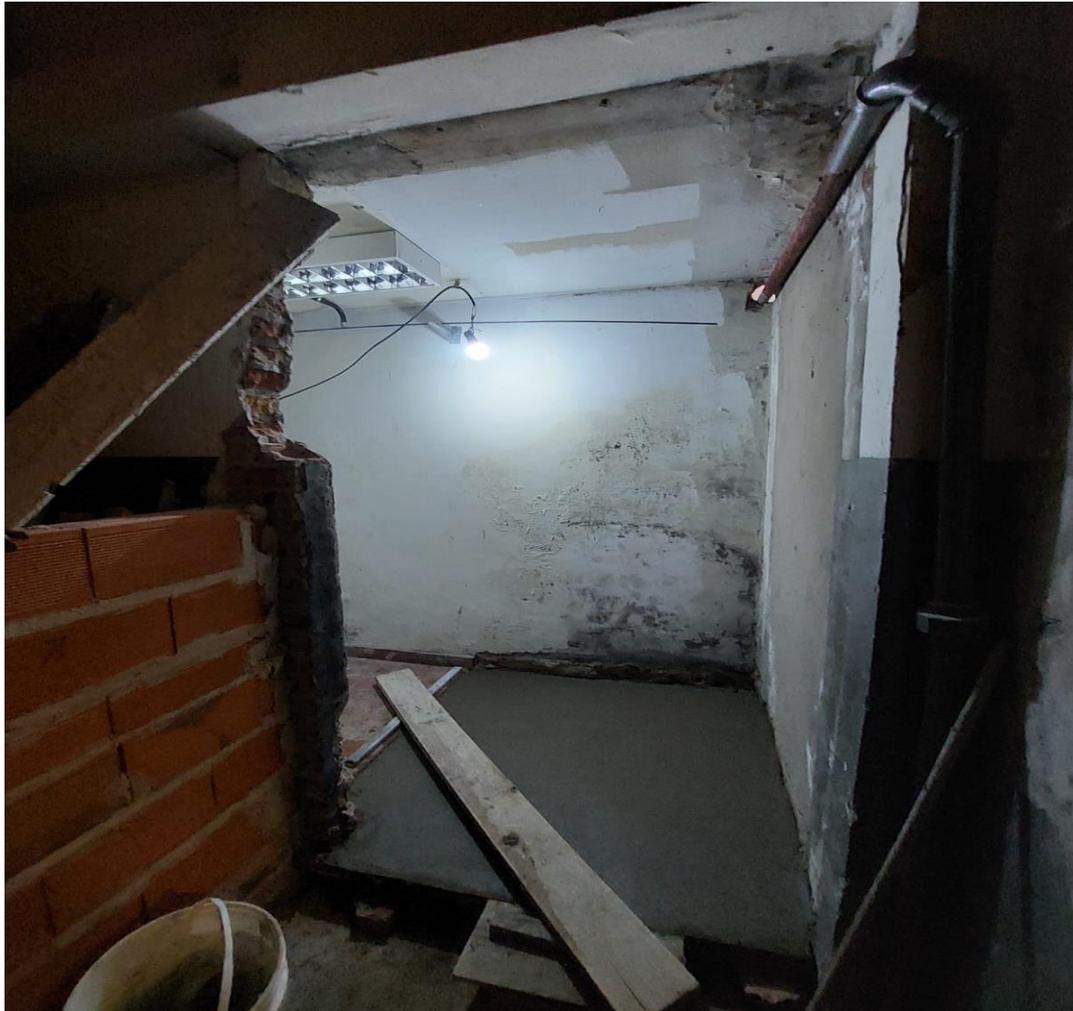
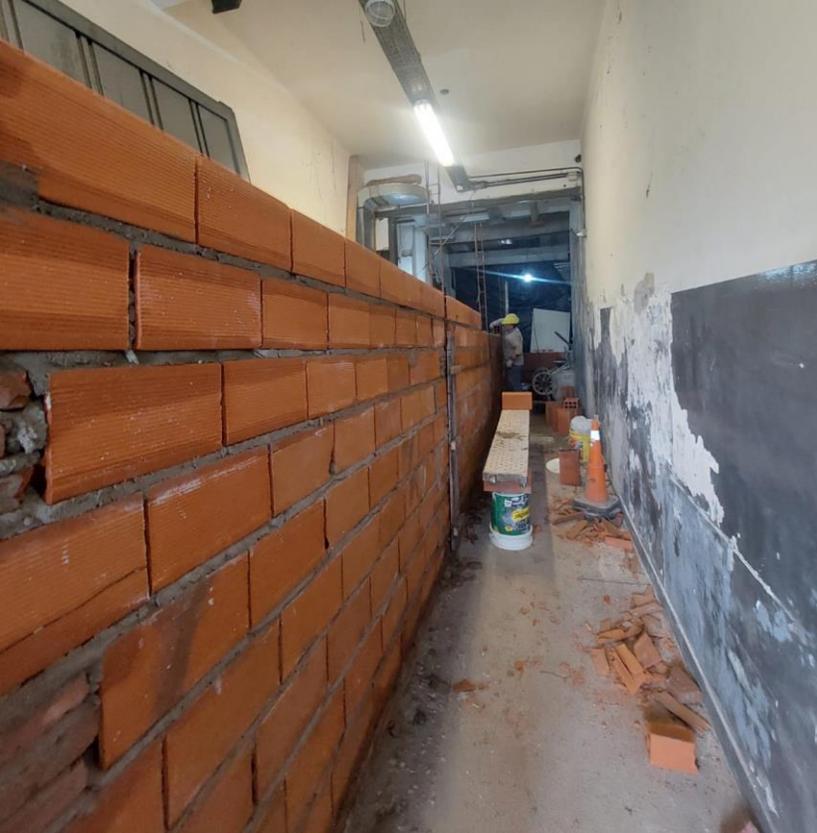
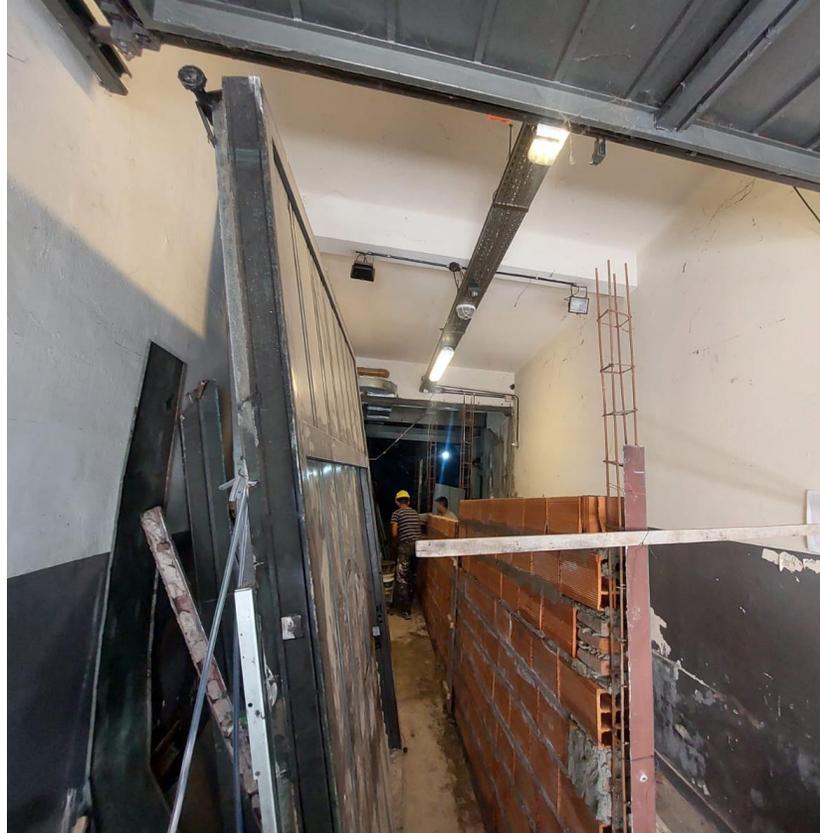
- Demolición de mampostería
- Demolición de piso y contrapiso
- Construcción de carpeta y contrapiso.

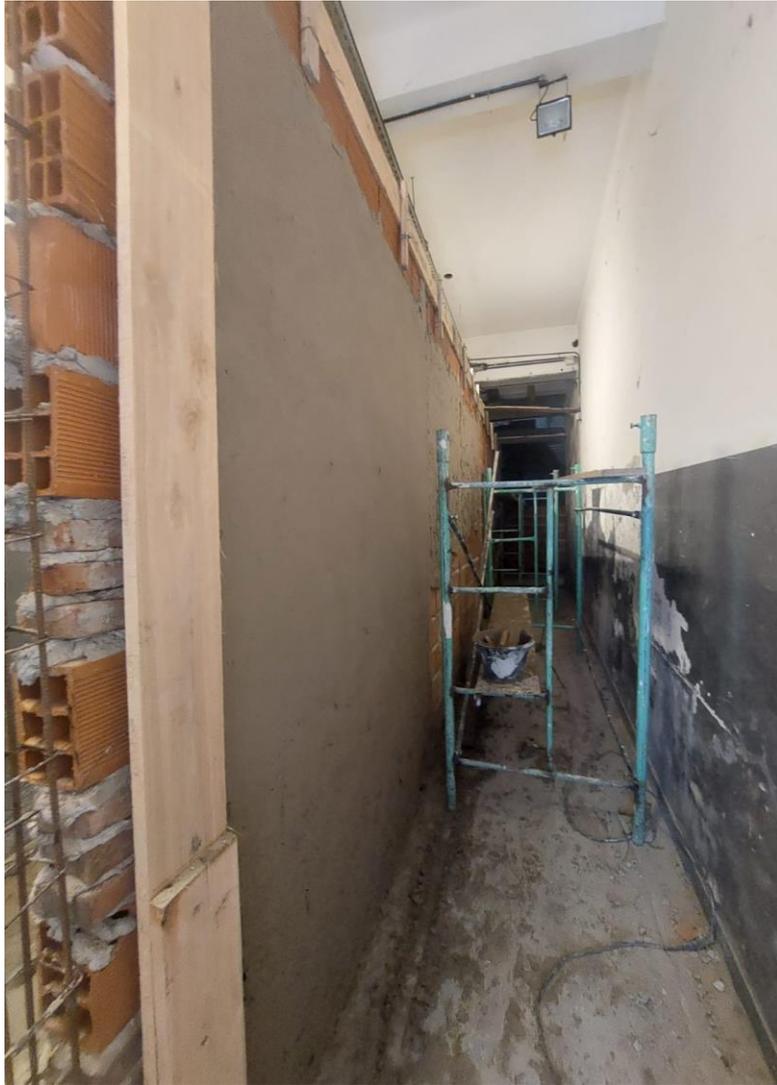
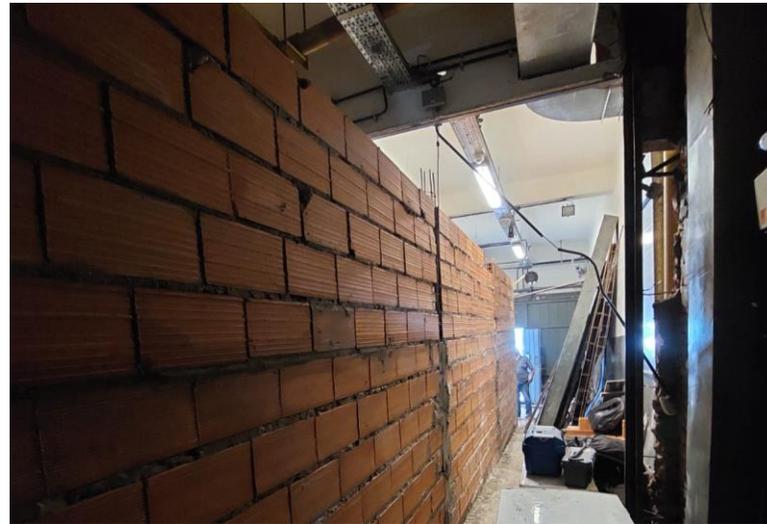
- Retiro de portón metálico existente
- Construcción de mampostería de ladrillo hueco de 12 CM.

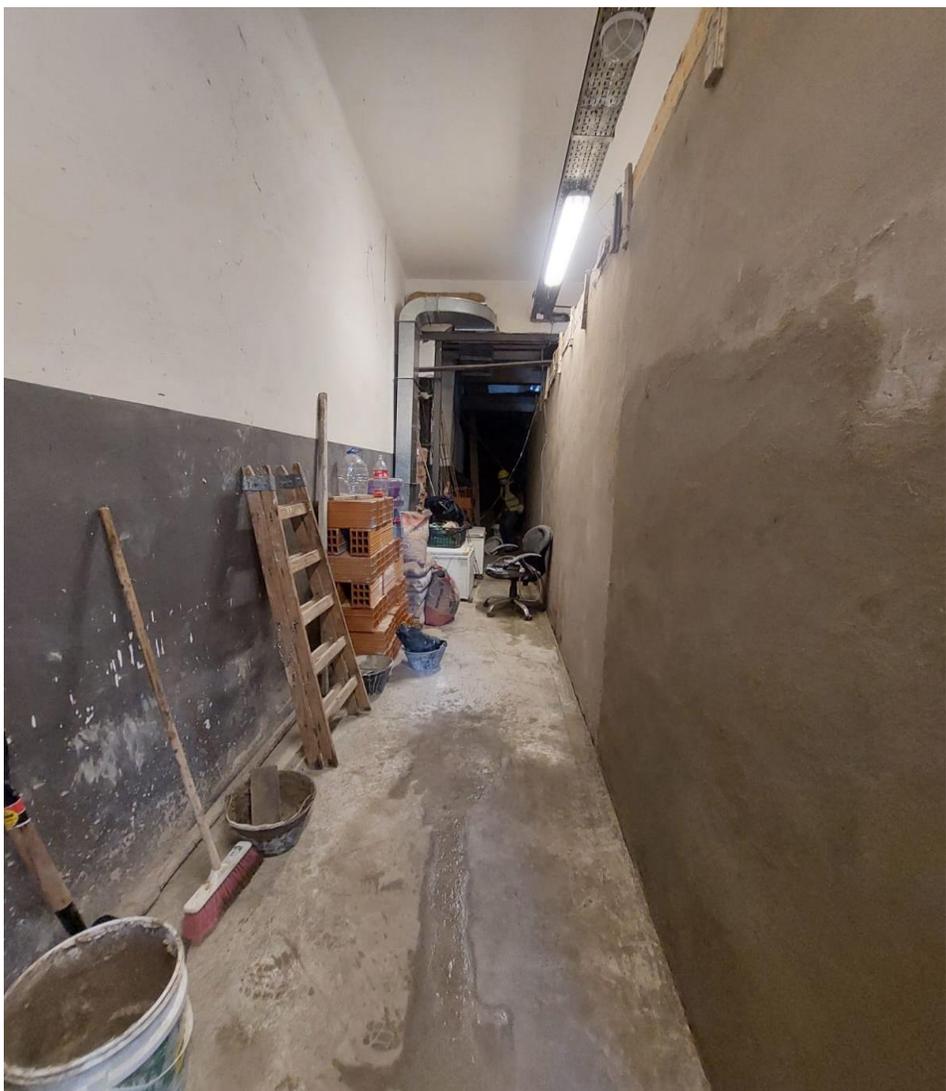
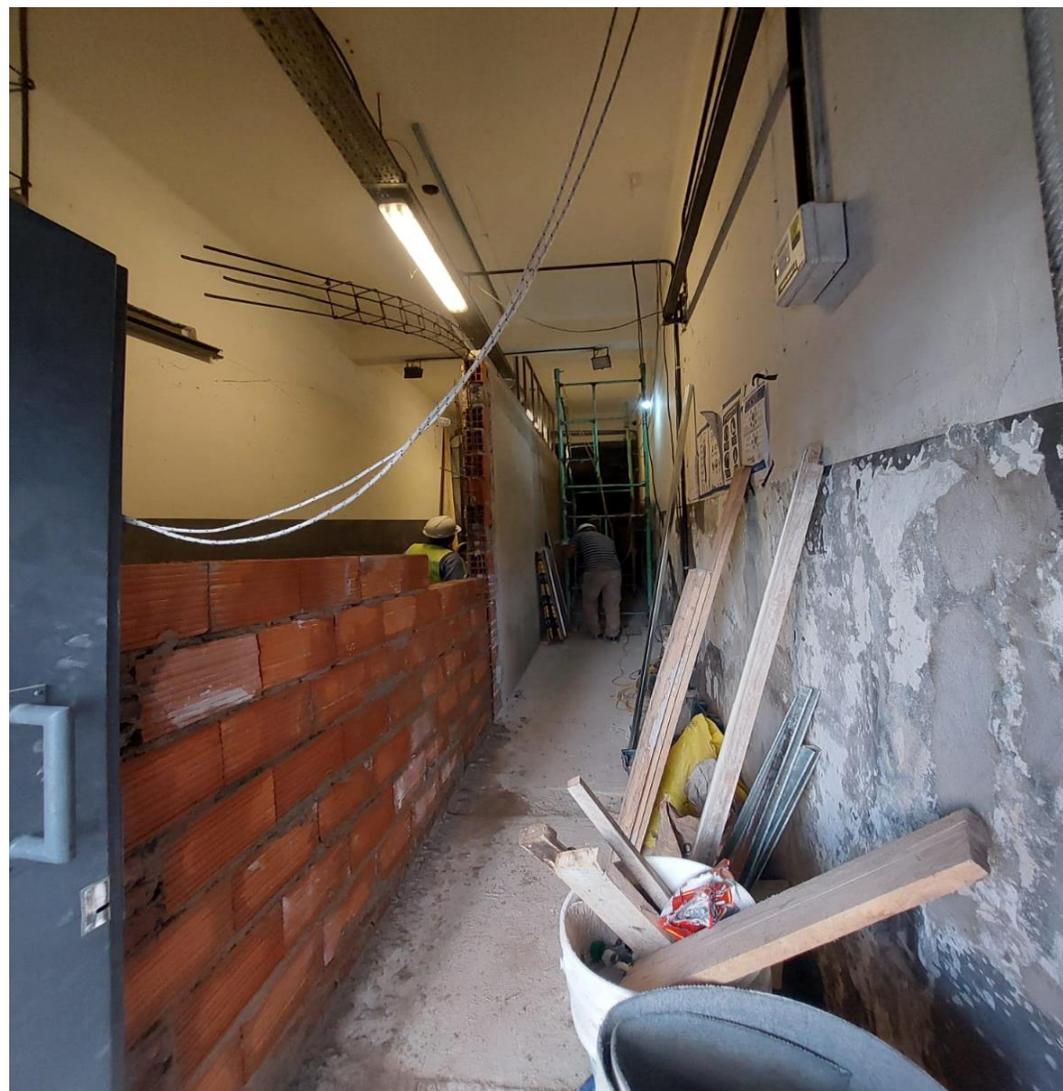
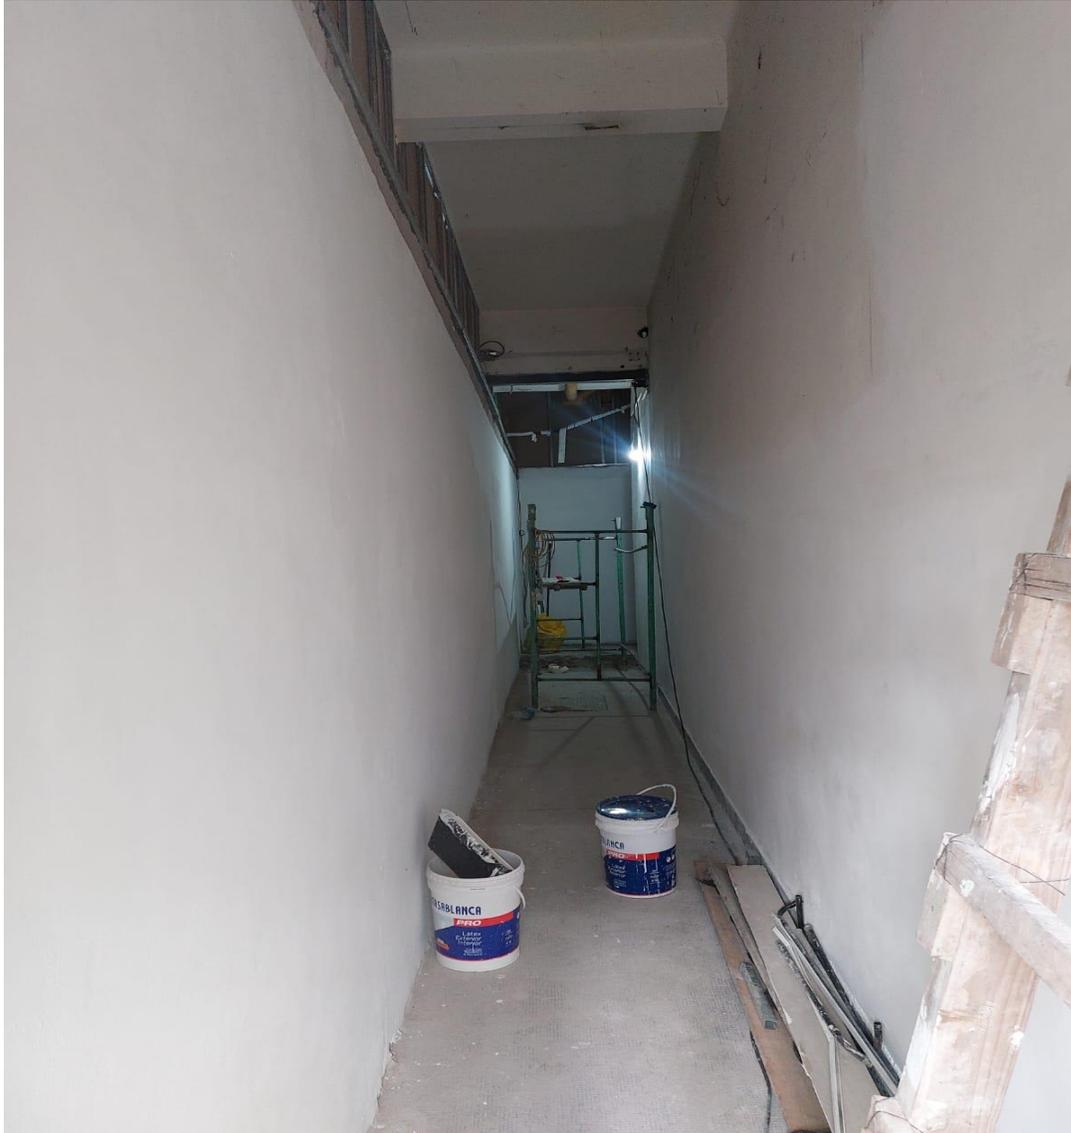
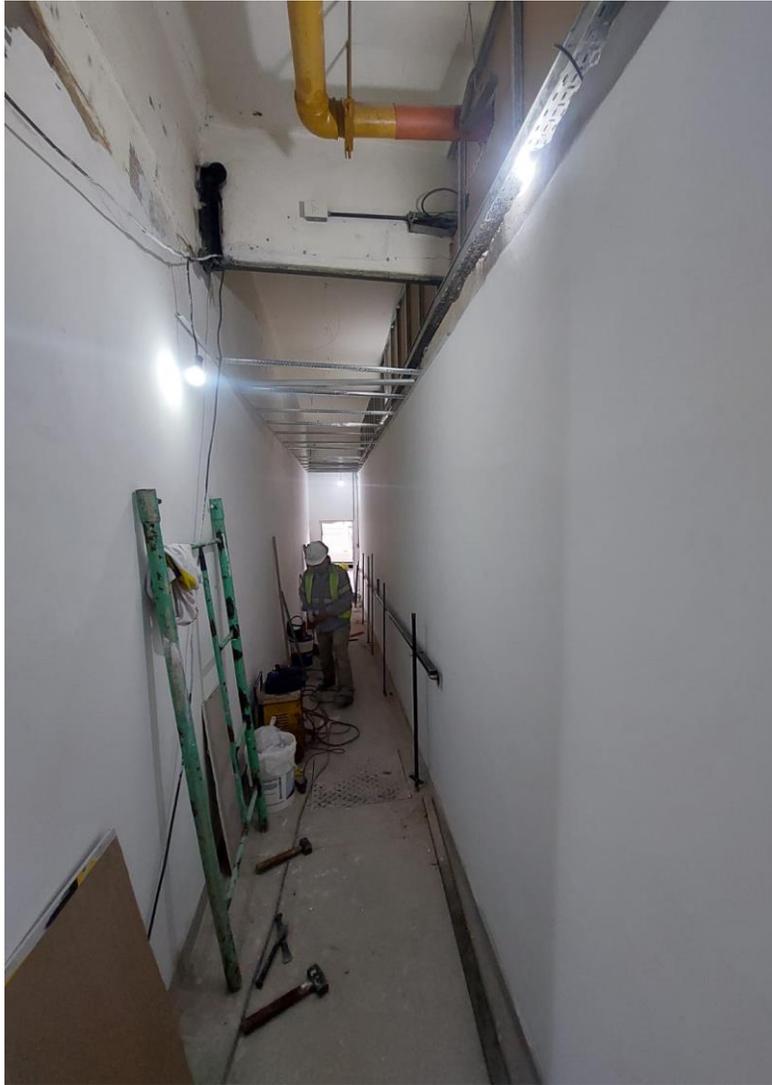
- Revoque y pintura de pasillo interior
- Limpieza
- Construcción de mampostería

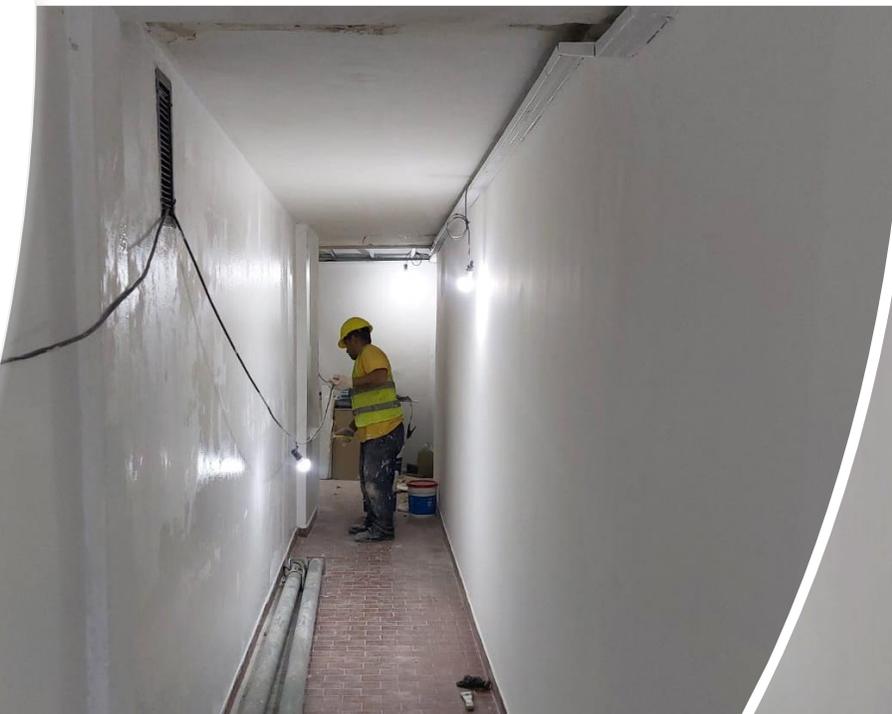
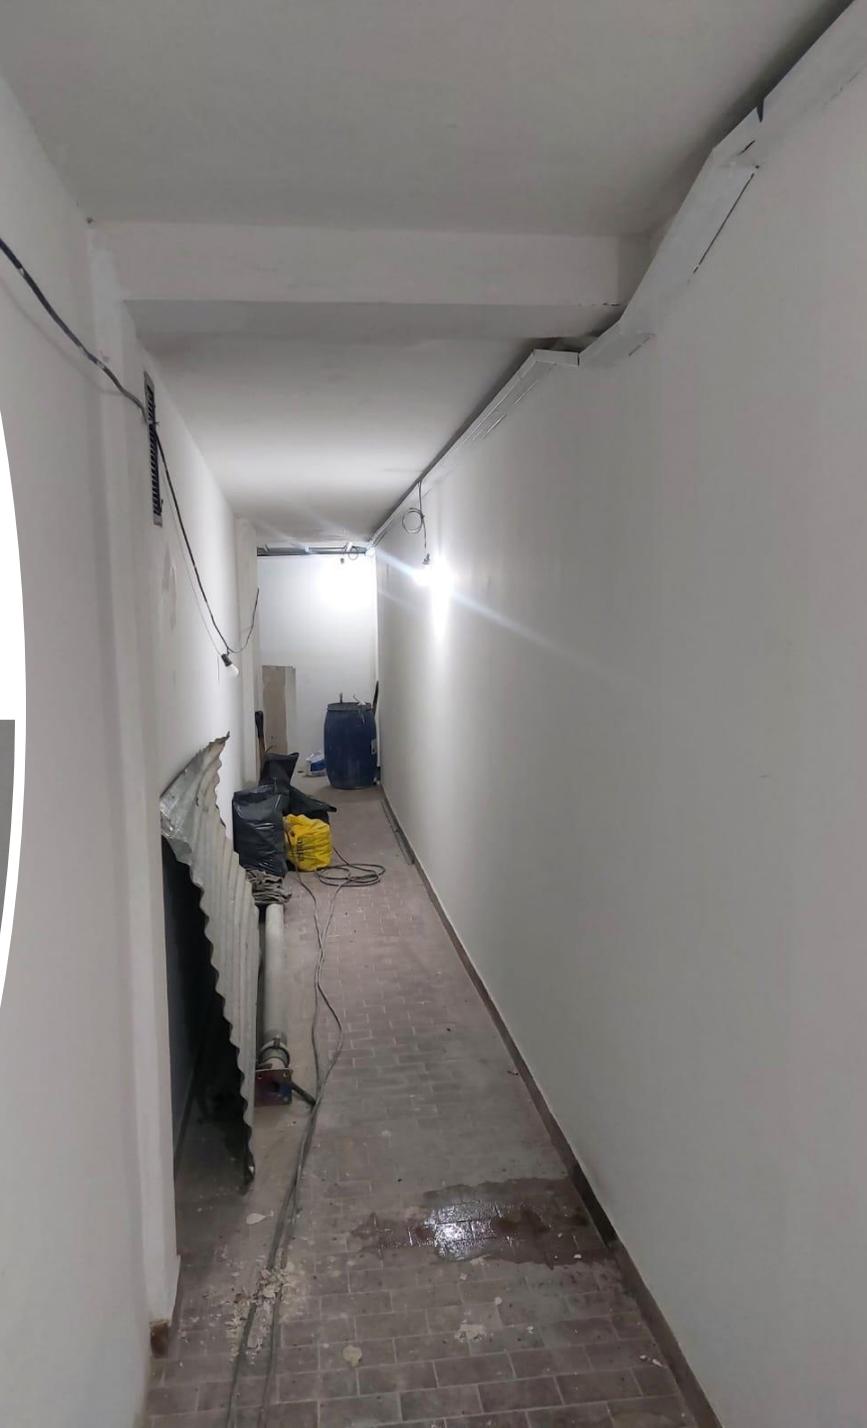
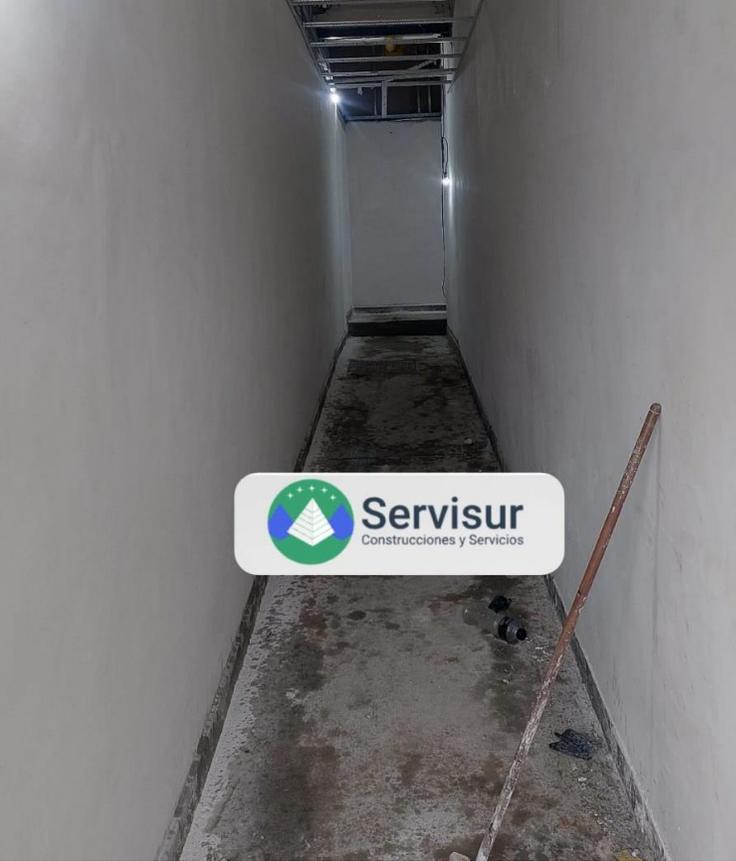
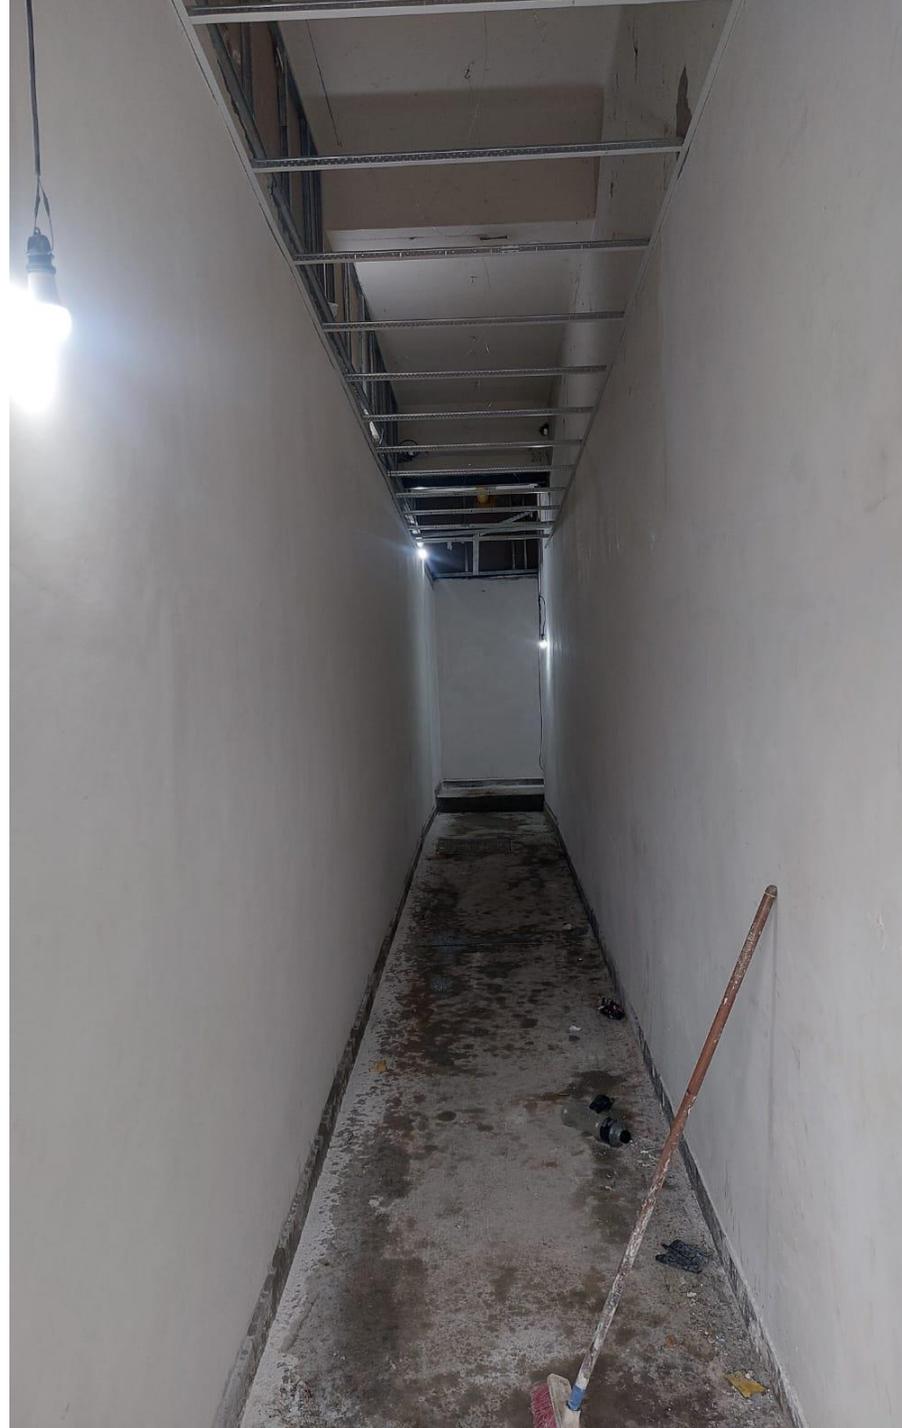
- Revoque y pintura de pasillo interior
- Reemplazo de placas de Durlock 0,62 x 1,22.
- Bandejas de electricidad

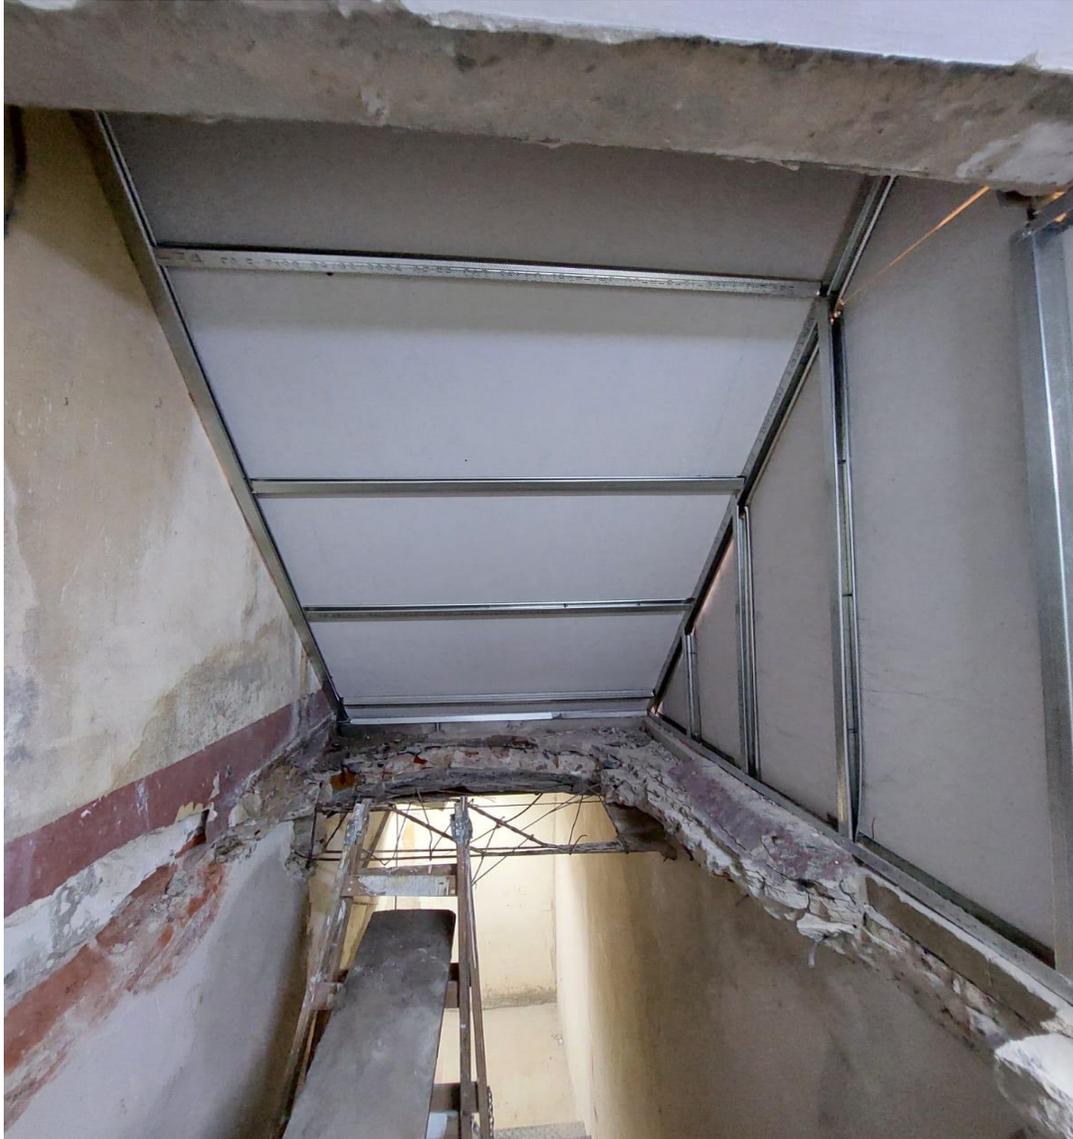
- Construcción de cielorraso suspendido de Durlock con sus respectivas medidas.

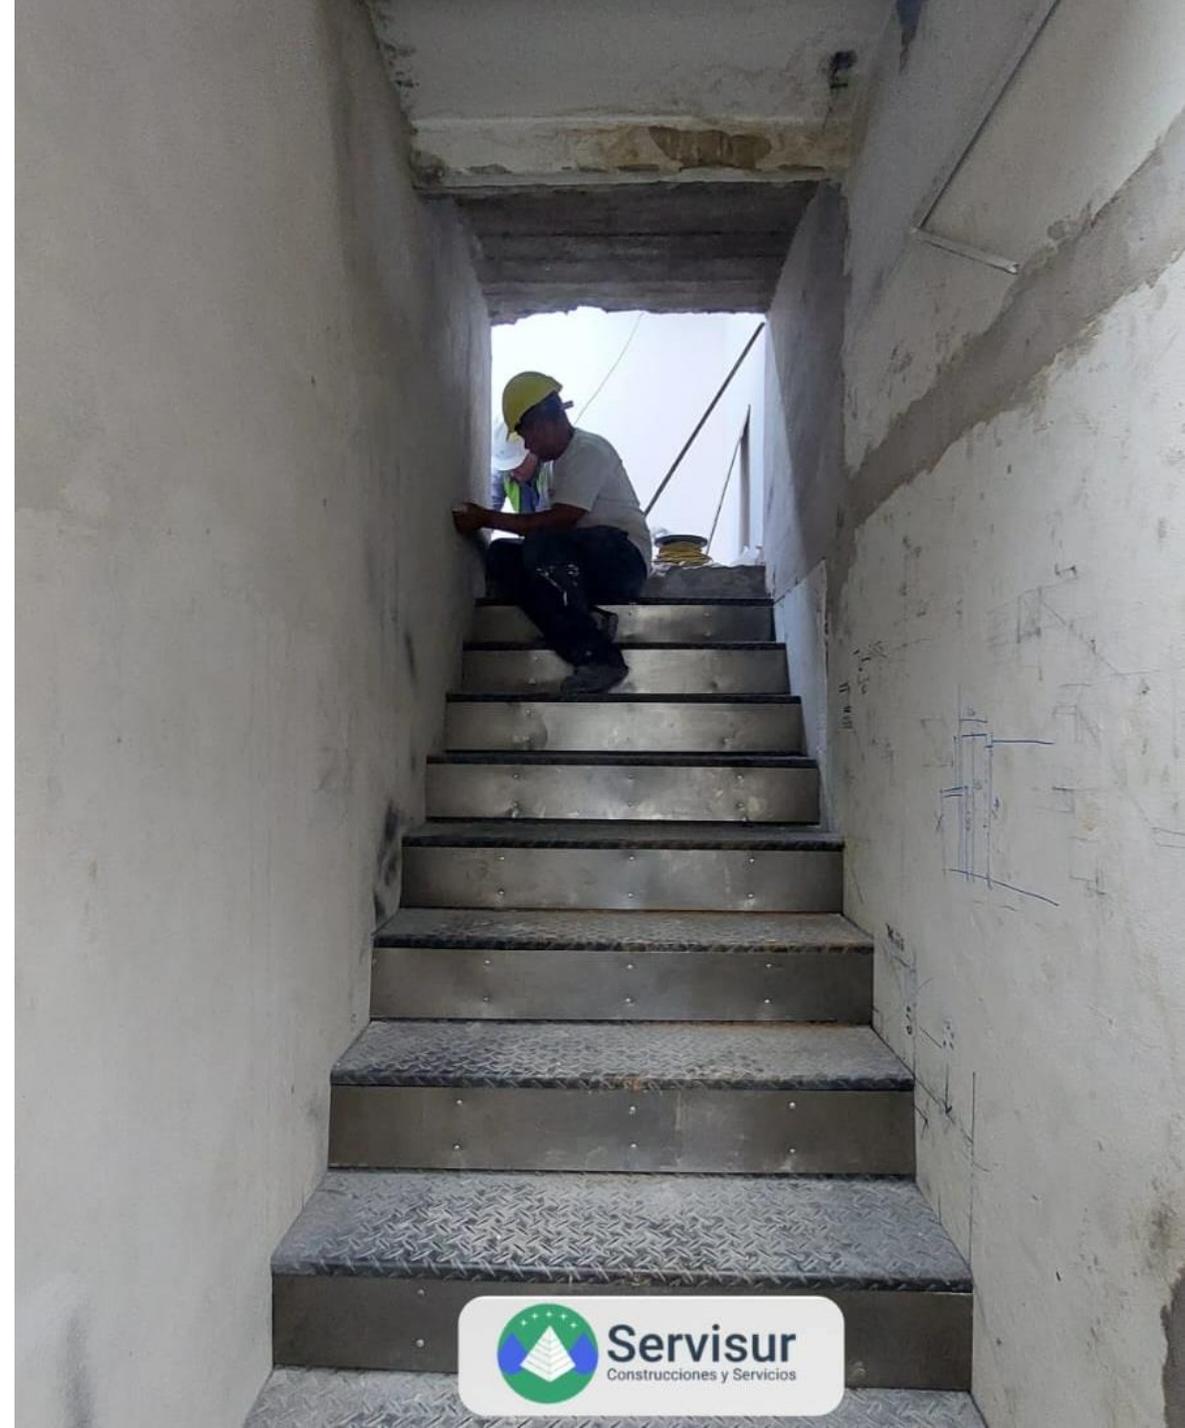
- Demolición de losa de hormigón
- Cerramiento con piezas de Durlock y placas cementicias de 12 mm .
- Construcción de escalera metálica de semilla de melón.

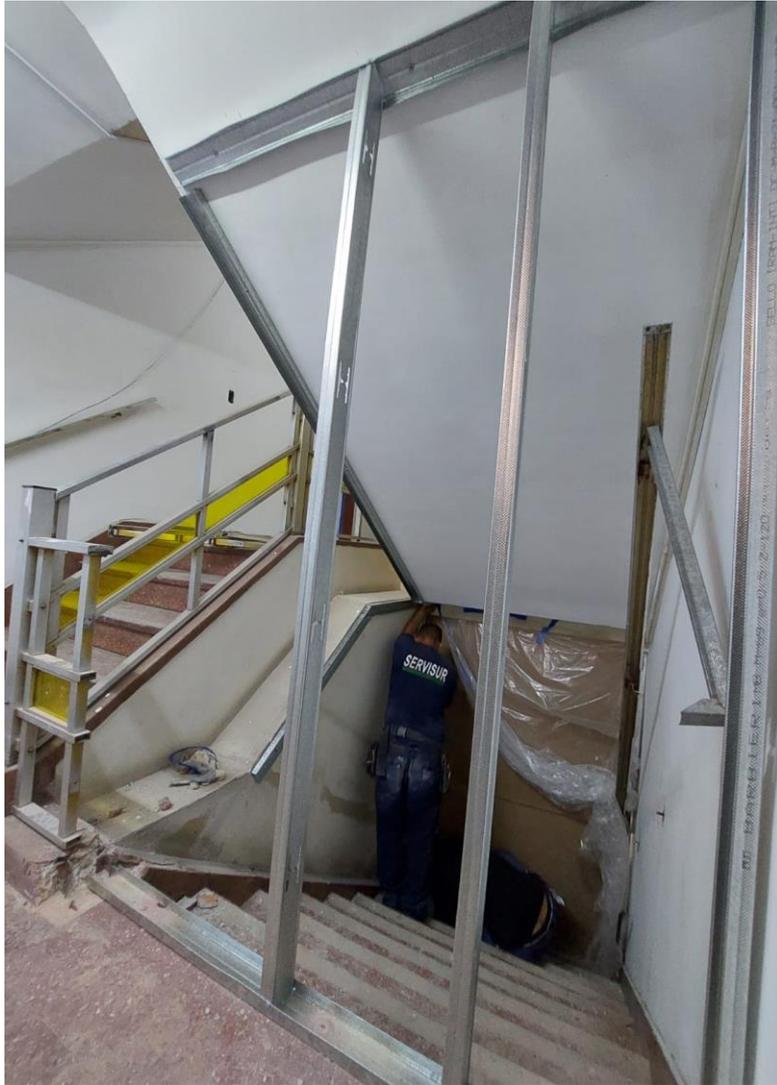
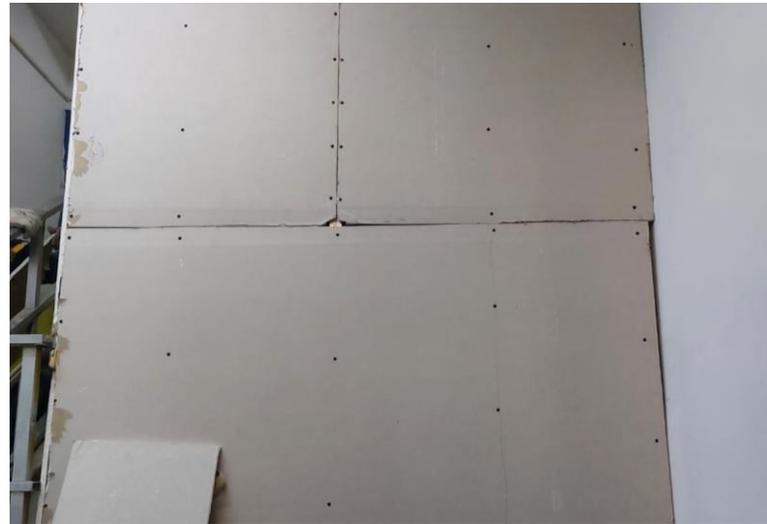
- Construcción de pared de Durlock
- Colocación de soleras y montantes con sus respectivas medidas.

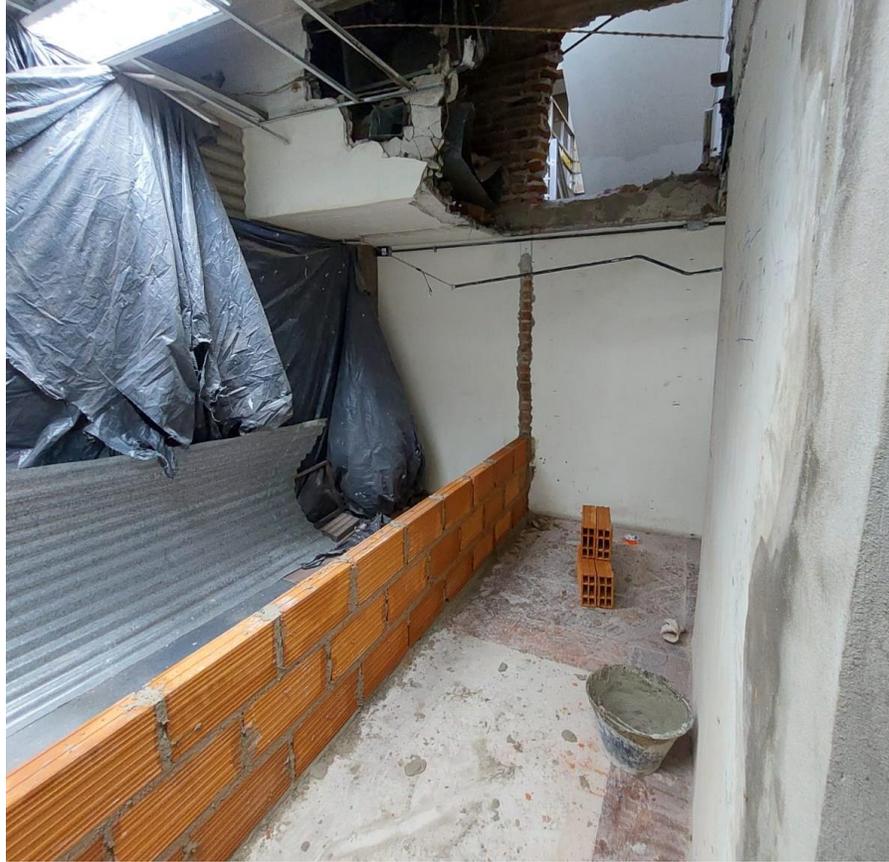
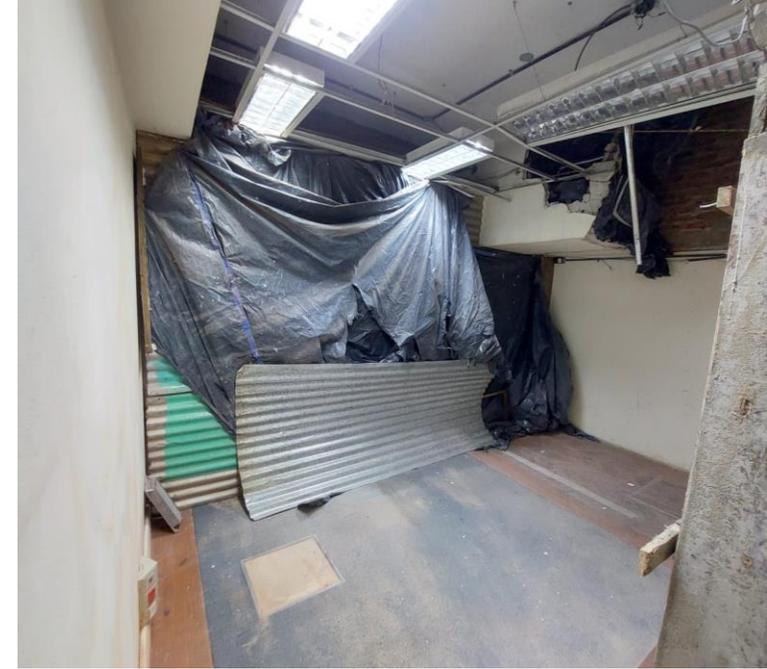
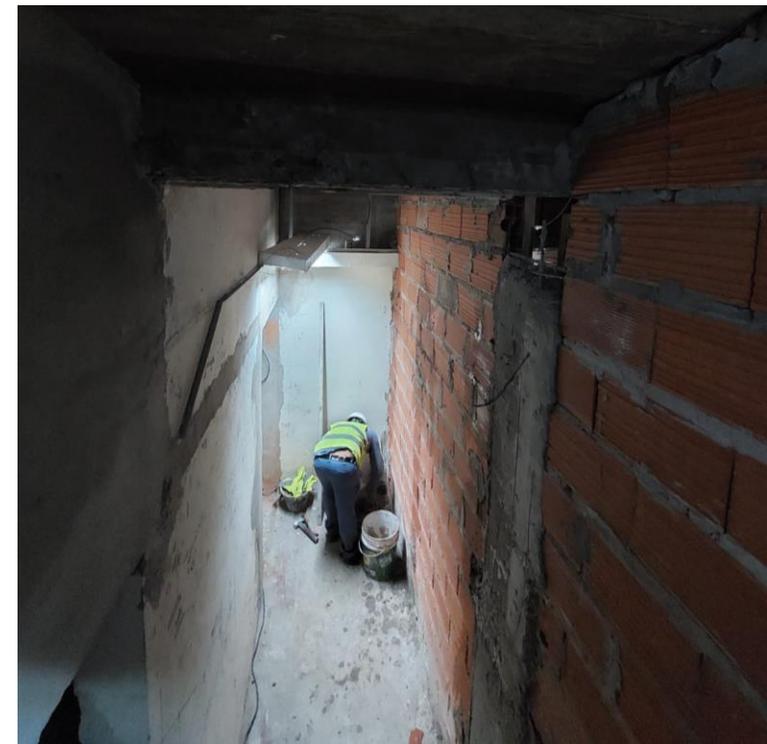
- Construcción de mampostería
- Revoque
- Pintura
- Demolición de losa existente

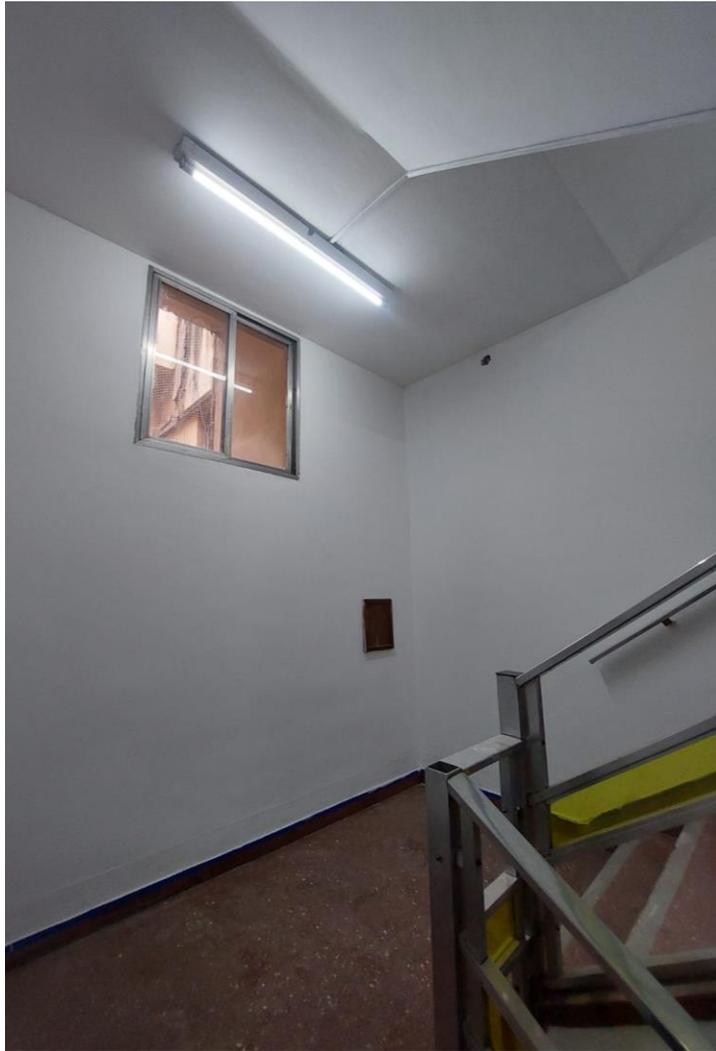
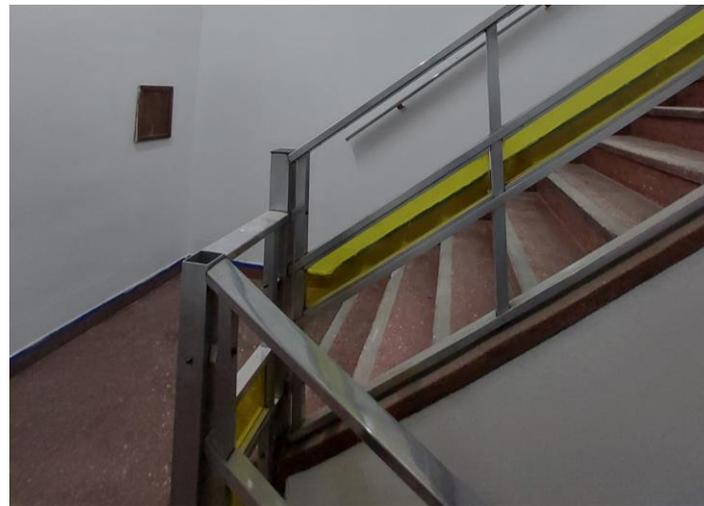
- Lijado y pintura de todo el recorrido de escalera existente
- Limpieza diaria
