Empresa : Servisur

Dirección de la obra : Agüero 48 CABA

Por medio de este documento se deja constancia de las tareas ejecutadas por la empresa Servisur S.R.L en el edificio de SBASE sede Agüero, con el fin de realizar una salida auxiliar hacia dicha calle en caso de emergencias.

SALIDA AUXILIAR SBASE Y EMOVA

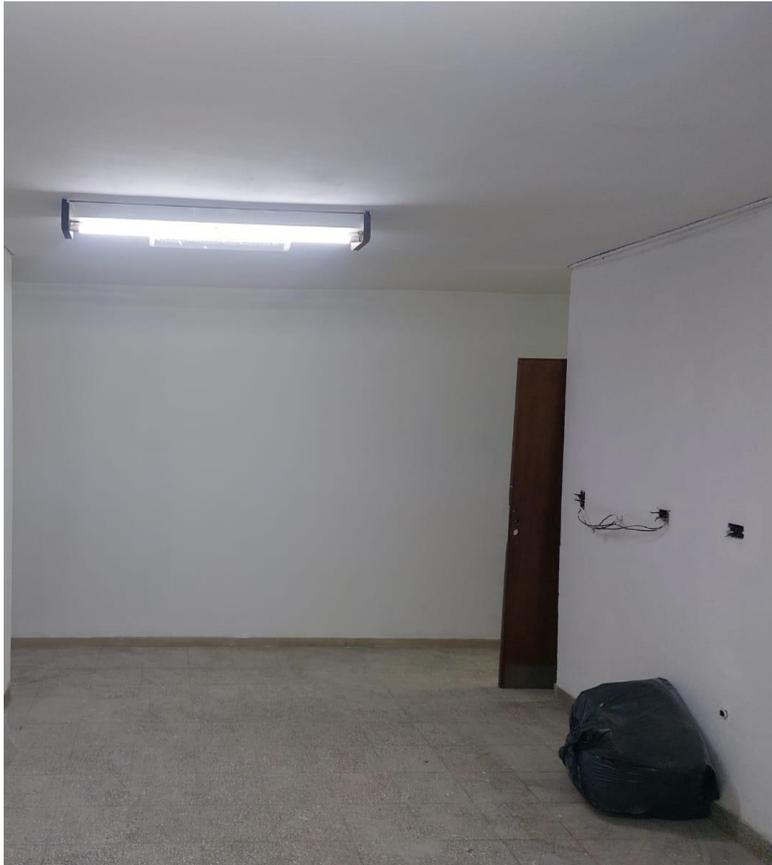
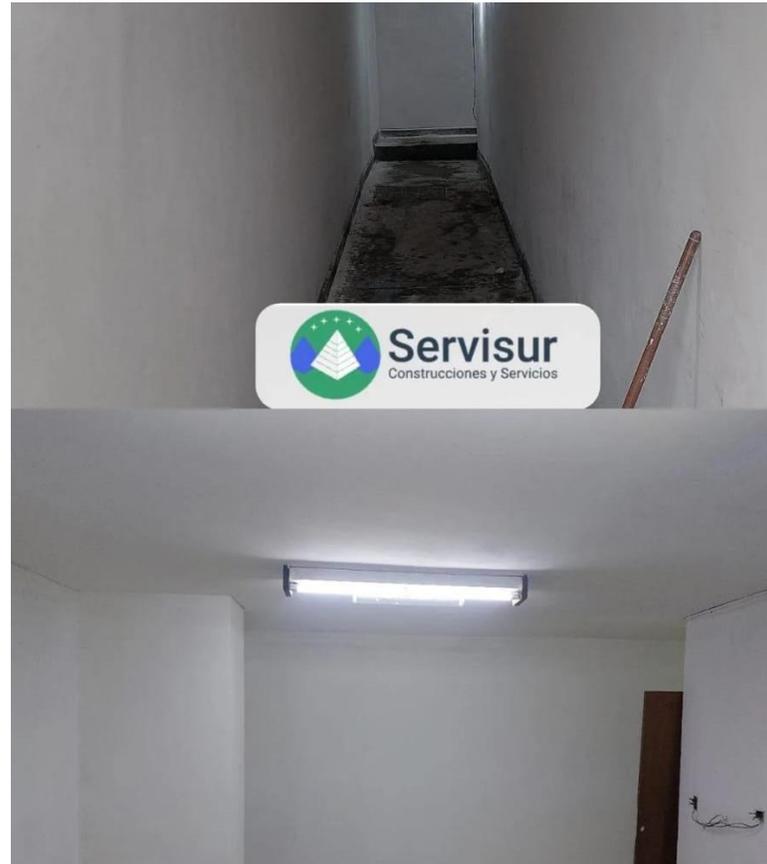
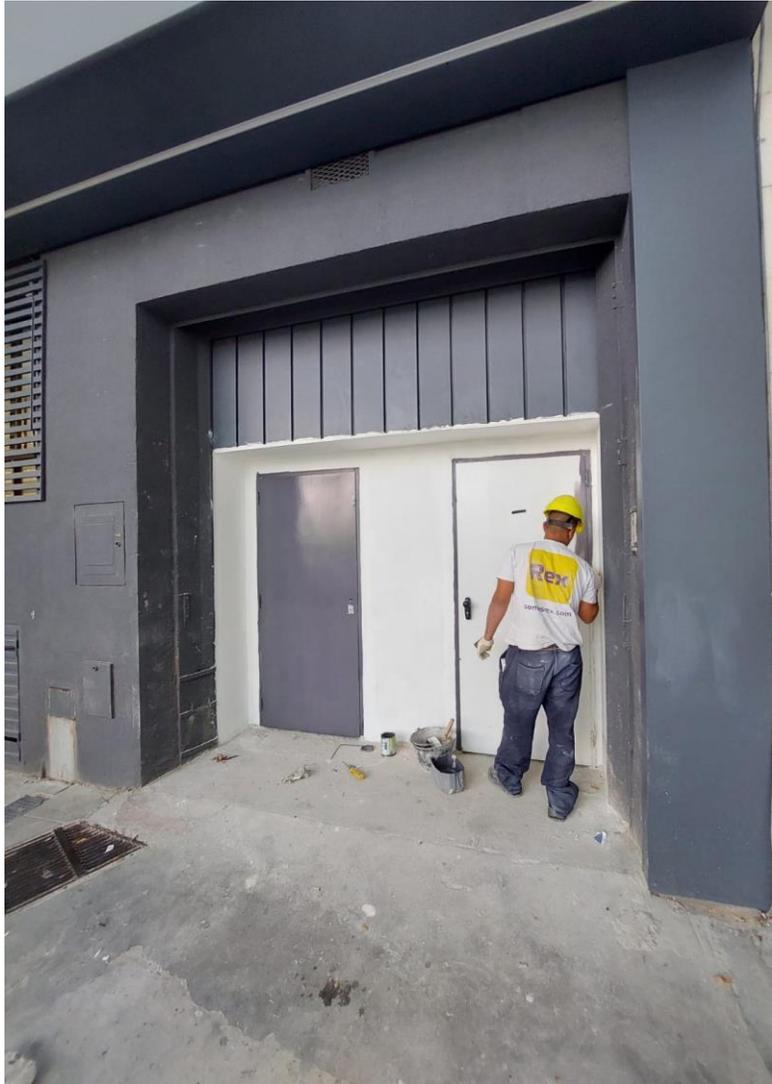
- Lijado de paredes existentes
- Pintura de segundo piso y sala de mantenimiento de color blanco.
- Limpieza diaria de obra.
